En P&B Rapport

Bränder i silos med pellets <200 m³

Utredning

Datum: 2024-11-14
Uppdragsgivare: Pelletsförbundet
Utförd av: Kristian Bladström
Kvalitetsgranskning: Göran Jansson
Rev: -

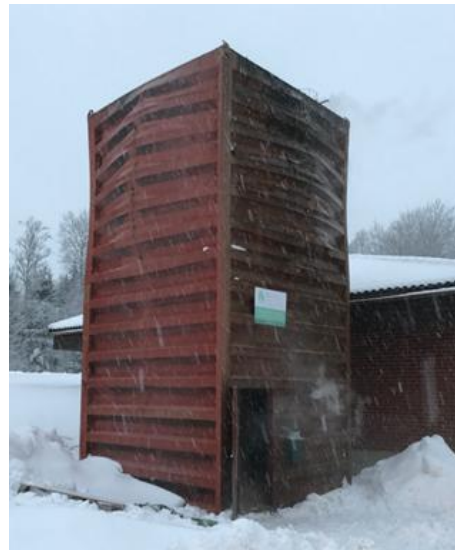
Utifrån Händelserapporten handlar det om en mindre silo på 20 m³. Drifttekniker på Solör Bioenergi larmade in om en förmodad glödbland i en silo, vilket räddningstjänsten bekräftade med värmekamera när de anlände. Endast silon omfattades av brandspridningen. Silon med pellets försåg vårdcentralen med värme och var placerad nära vårdcentralen. Anledning till brandstart är okänd och är något som endast går att spekulera i.

Utifrån erhållen bild från Norra Älvsborgs Räddningstjänstförbund ser det ut som att det har varit en explosion i silon. Anledningen till explosionen skulle kunna vara att en glödbland som har startat i pelletsen av oklar anledning har orsakat oförbrända gaser som så småningom har antänts och därmed orsakat en explosion. Alternativt har det skett en bakbrandsexplosion, dvs. övertryck i pannan av någon anledning som snabbt har tryckt oförbrända gaser bakåt till silon. De oförbrända gaserna har sedan tryckts/stigit genom pelletsen och sedan antänts när de har kommit inom brännbarhetsområdet av partiklarna som har värmts upp av gaserna. Med en glödbland som efterföljande resultat. Tryckpåverkan kan på bilden ses huvudsakligen ha varit i den övre delen, dvs. där det inte fanns pellets, vilket stärker denna teori.
